# Rozšíření zúžené cévy *Perkutánní transluminální angioplastika (PTA)*

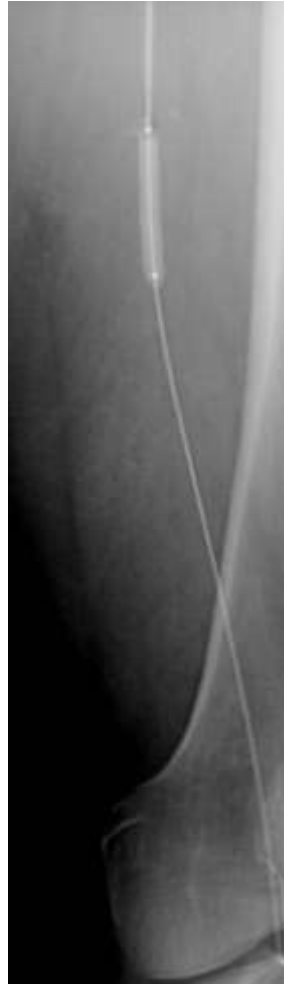
Obr. 2 Zobrazená nafouknutá balónková cévka v tepně stehna.

- Je provedeno lokální znecitlivění v místě vstupu (nejčastěji třísla).
- Napíchnutí příslušné cévy v místě vstupu za použití širší jehly.
- Jehlou se zavede speciální ohebný vodič (drát).
- Po vodiči se dále zavádí cévky, které jsou na konci opatřeny balónkem, jehož nafouknutím se céva rozepne.
- Pokud se i po opakovaném nafukování céva dostatečně neroztáhne, vsune se do daného místa kovová trubicovitá výztuž (stent).
- Výkon doprovází podání látek proti srážení krve.
- Po ukončení výkonu se místo vstupu stlačuje po dobu asi 15 minut.

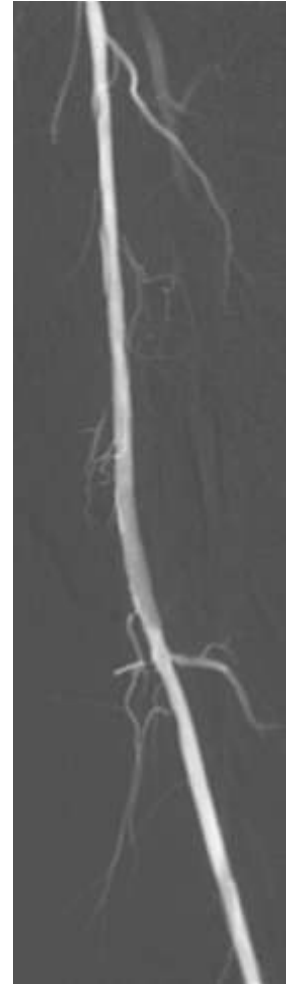
Obr. 3 Zprůchodněná tepna po výkonu.
